БЮЛЛЕТЕНЬ BULLETIN

1221-0000010-Б РЭ

ОСНОВАНИЕ: Корректировка эксплуатационной документации

Бюллетень Bulletin 2-2023 БЭ	МОДЕЛЬ ТРАКТОРА TRACTOR MODELS	1221Т.2/1221.2/1221В.2/1221.3/1221.4
---	-----------------------------------	--------------------------------------

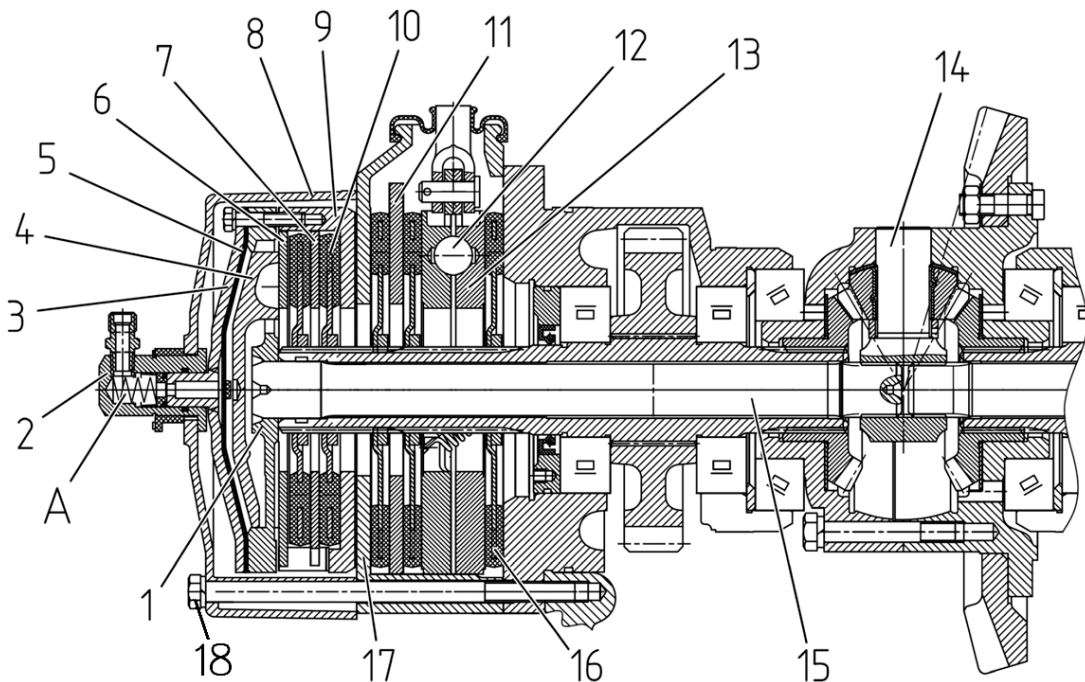
Рисунок 3.6.2 – Муфта блокировки дифференциала при установленных сухих трехдисковых рабочих тормозах

В рисунок 3.6.2 введена позиция 18.

ВНИМАНИЕ: ПРИ МОНТАЖЕ МУФТЫ БЛОКИРОВКИ «СУХОГО ТРЕНИЯ» ПОСЛЕ ПРОВЕДЕНИЯ ТО ПО ОЧИСТКЕ РАБОЧИХ ТОРМОЗОВ ЛИБО РЕМОНТНЫХ РАБОТ ПРИ ЗАТЯЖКЕ БОЛТОВ 18 (РИСУНОК 3.6.2) ЗАЩЕМЛЕНИЕ ПЕРЕХОДНИКА 2 НЕ ДОПУСКАЕТСЯ. ОТСУТСТВИЕ ЗАЩЕМЛЕНИЯ КОНТРОЛИРОВАТЬ ПРИ ПОЛНОМ ПОВОРОТЕ ВАЛА БЛОКИРОВКИ 15 ЛИБО СВОБОДНЫМ ПРОВРАЧИВАНИЕМ ПЕРЕХОДНИКА 2 ОТ РУКИ.

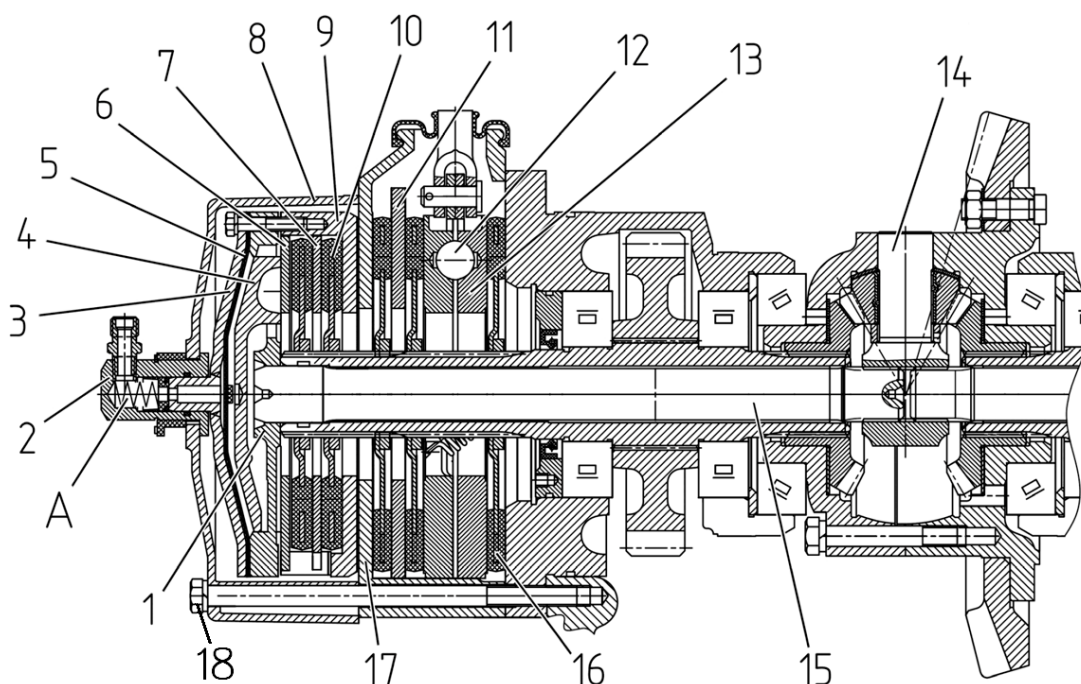
Figure 3.6.2 – Differential lock coupling with dry three-disc service brakes installed

Position 18 has been introduced to figure 3.6.2.

ATTENTION: WHEN INSTALLING THE “DRY FRICTION” LOCK COUPLING AFTER CARRYING OUT MAINTENANCE ON CLEANING THE SERVICE BRAKES OR REPAIR WORK, ADAPTER 2 IS NOT ALLOWED TO BE JAMMED DURING TIGHTENING OF BOLTS 18 (FIGURE 3.6.2). CHECK THE ABSENCE OF JAMMING BY COMPLETE TURNING LOCK SHAFT 15 OR BY HAND-FREE ROTATION OF ADAPTER 2.
